Замена встроенного в ЭБУ VW T4 2.5I Digifant MAP сенсора motorola на, подходящий выносной.

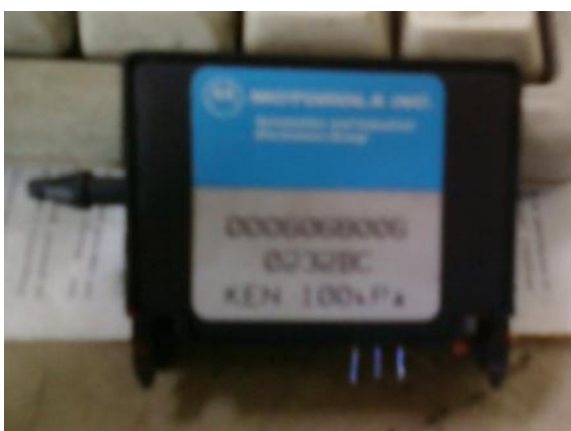
Погуглив в интернете, обнаружил немало информации об успешных и не очень опытах подмены данных датчиков на аналогичные. В моем случае был установлен ДАД Motorola KEN100kPa

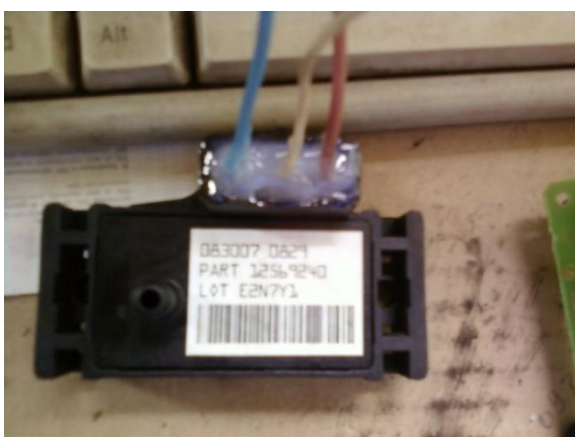
который, судя по всему найти довольно сложно, поэтому решил приколхозить от восьмиклапанной ДЭУ Нексии

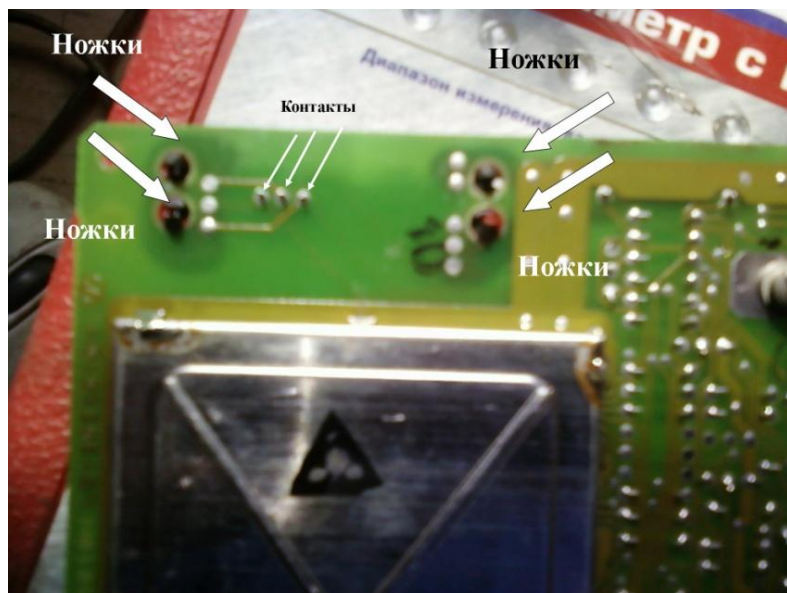
Я пропущу процесс извлечения и вскрытия ЭБУ и остановлюсь на плате. В моем случае, MAP Motorola, был установлен в нижнем углу платы при помощи четырех фиксирующихся ножек и трех контактов

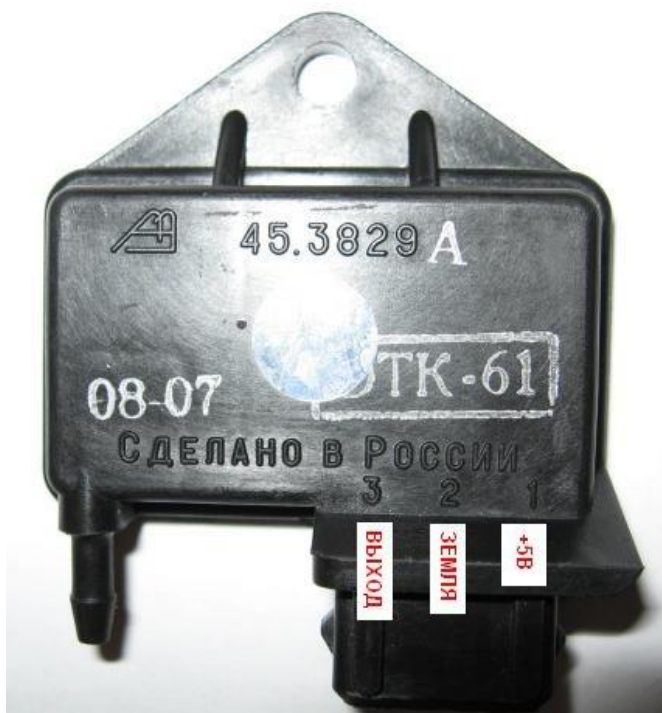
Проверив все что можно было проверить, пришли к выводу, что виновник опять ДАД. Хотя за всю практику с реально вышедшими из строя не по механическим причинам MAP сенсорам, сталкиваться приходилось от силы раза три – четыре. И, тем не менее, факт на лицо. Предполагаю, что причиной такой ситуации, помимо заводского брака, могла стать неправильная установка датчика. Я просто прикрутил его к кузову, а на GMовских машинах, как я позже

Проверка опорного напряжения и массы, исключила неисправность ЭБУ. Тем более, что принудительно охлажденный датчик работал нормально, что наводило на мысль на некую неисправность внутри него. Принял решение, несмотря на многочисленные неодобрительные отзывы, попробовать Газелевский ДАД (750руб.).
