Опрессовка впускного тракта на VW Sharan 1.8 turbo.

Автомобиль поступил с жалобой на слабую приёмистость, провалы при наборе скорости и, в общем неудовлетворительную работу турбосистемы двигателя.

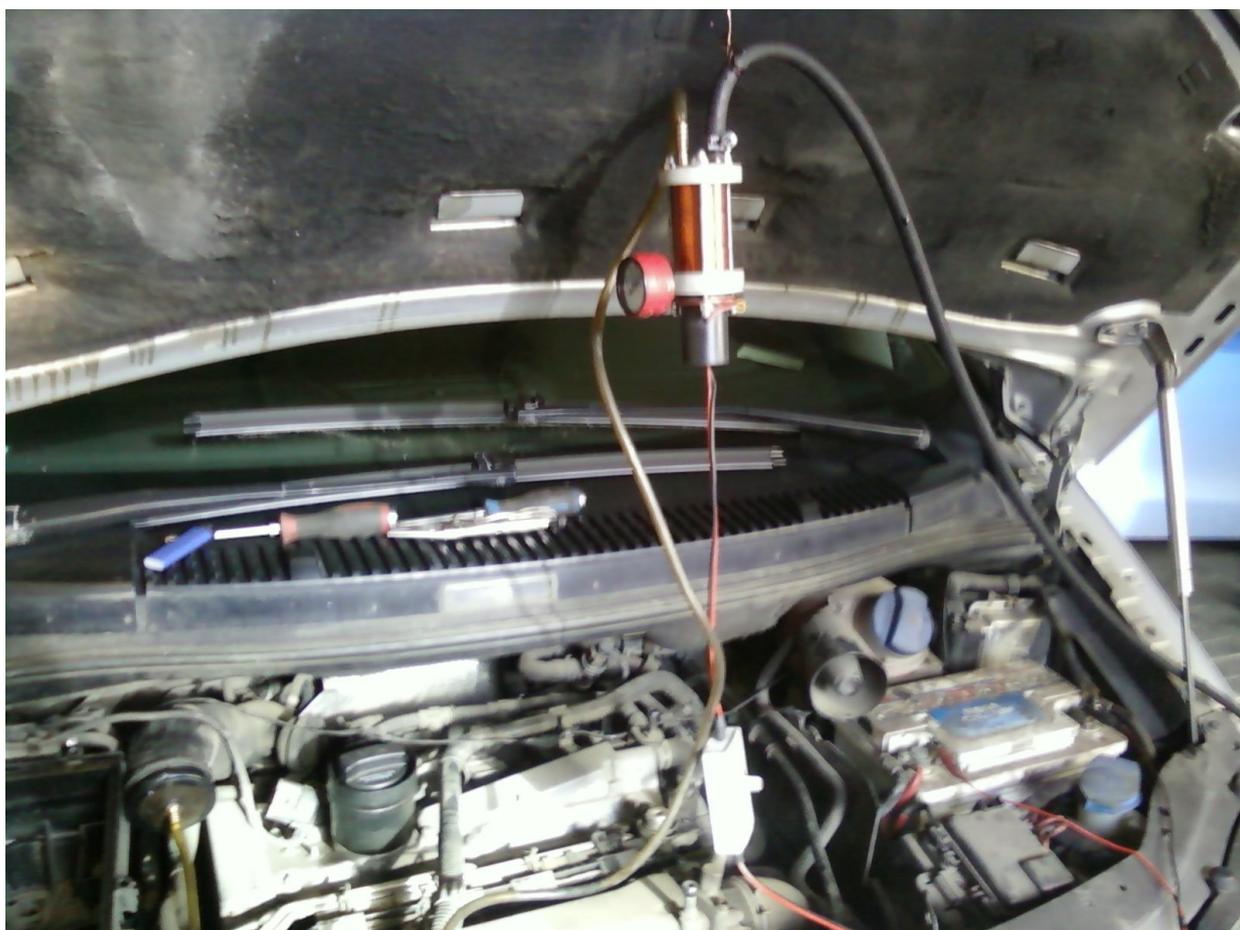
Обычно мы в первую очередь проверяем целостность впускного тракта, на предмет обнаружения различного рода утечек, обрывов, плохих соединений, вышедших из строя датчиков и исполнителей, завязанных на впускной коллектор. Самым верным способом такой проверки считается опрессовка «впуска». Другими словами во впускной тракт под небольшим давлением подаётся воздух, для того что бы места утечек были обнаружены наиболее быстро и точно, мы опрессовываем систему не обычным воздухом, а дымом, сгенерированным специальным устройством—дымогенератором ГД-1, производства ООО “Мотор-Мастер”, давно пользуемся этим прибором, достаточно надёжное и простое устройство, пока не подводило.

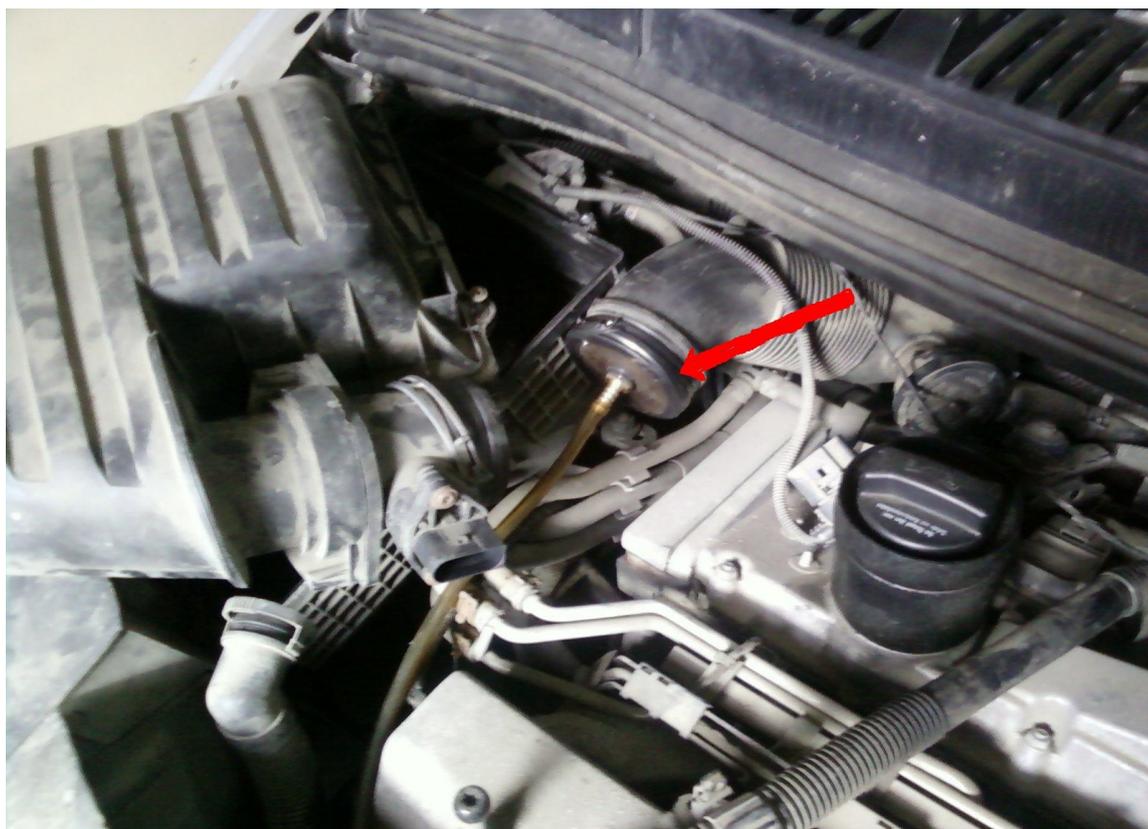
Обычно мы подключаем его вместо ДМРВ

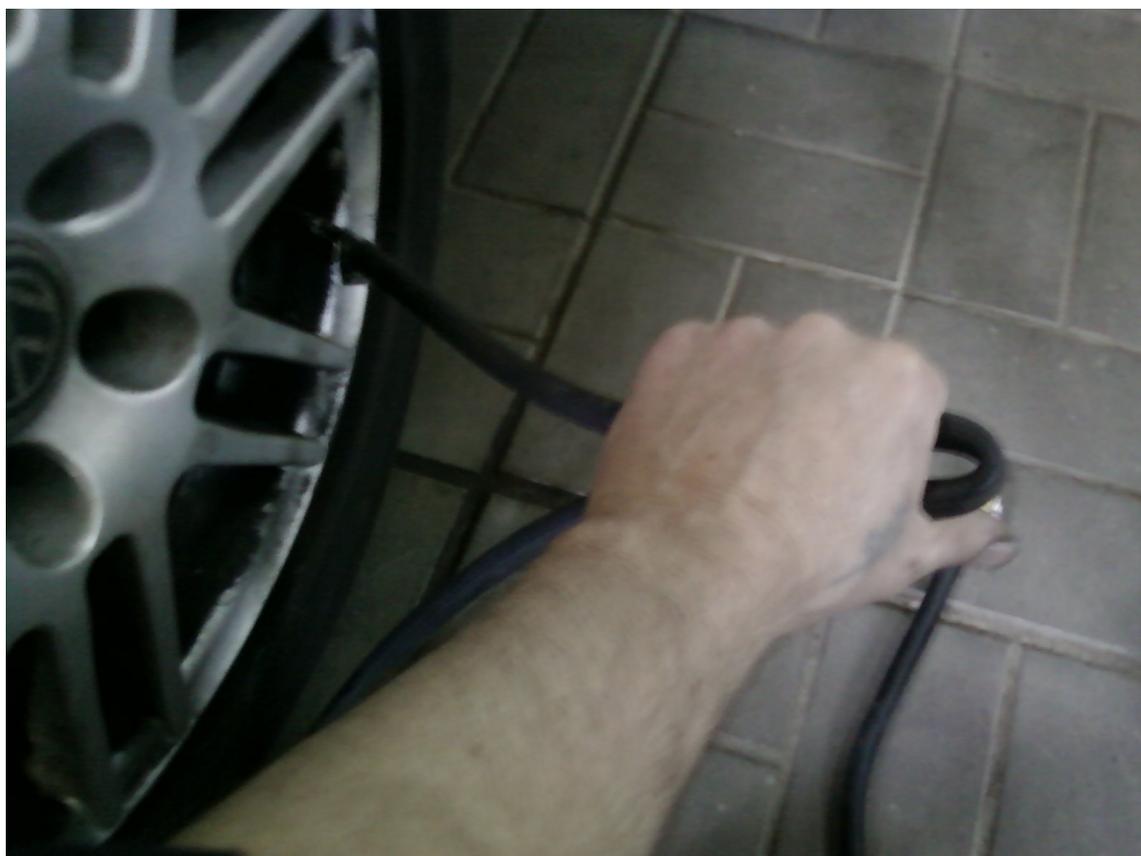
В качестве источника давления мы используем колёса проверяемой машины.
