## Замена толкателя ТНВД на А4 В7 2,0ТFSI

Данная тема посвящена не столько самой процедуре замены кулачка толкателя, сколько некоторым решениям, позволяющим облегчить эту процедуру, а так же тому, на что иногда стоит обращать более пристальное внимание.

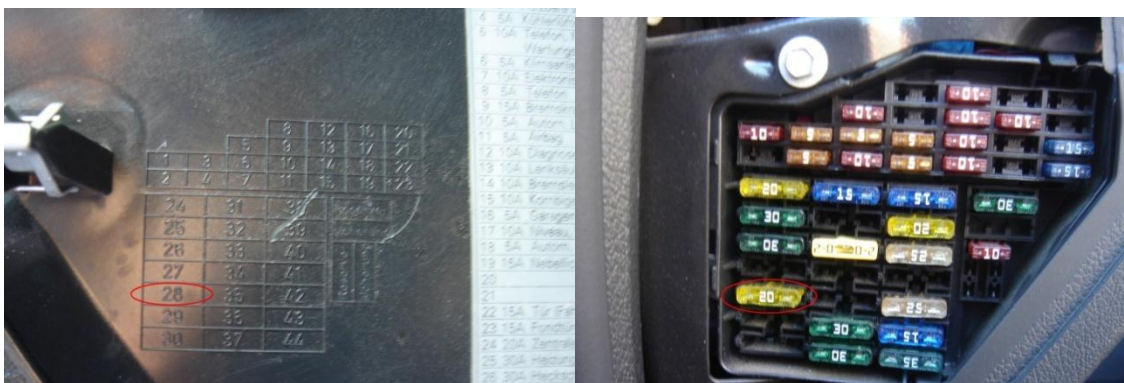
Итак, приступим. В первую очередь надо обратить внимание на то, что Эльза, до начала всех работ связанных с демонтажем топливных магистралей, предписывает произвести процедуру сброса высокого давления в топливной рампе. Для этого из блока предохранителей вынимается предохранитель №28

Согласно схемы производителя это предохранитель топливного насоса. Делается это в связи с тем, что на автомобилях данной модели бензонасос включается при открытии водительской двери независимо от замка зажигания.

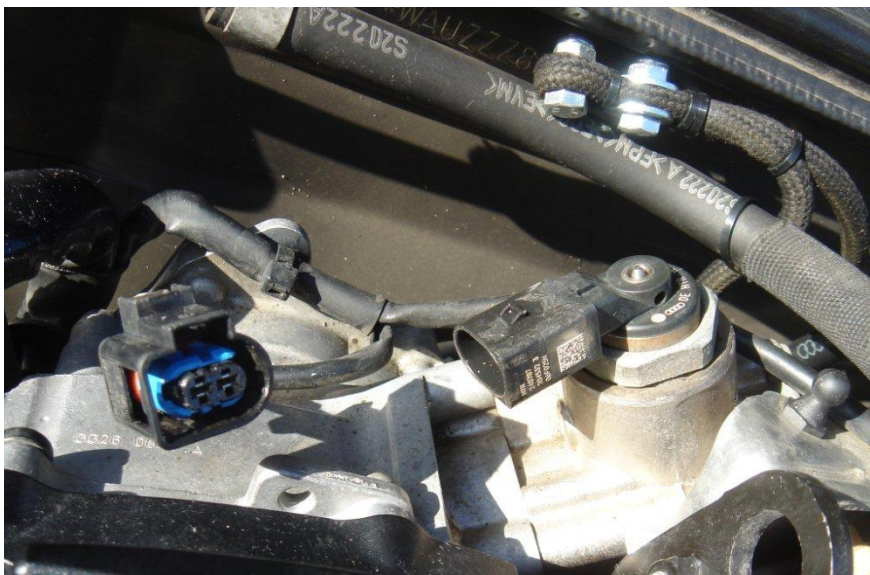
Затем снимаем провод с разъёма с управляющего клапана высокого давления N-276

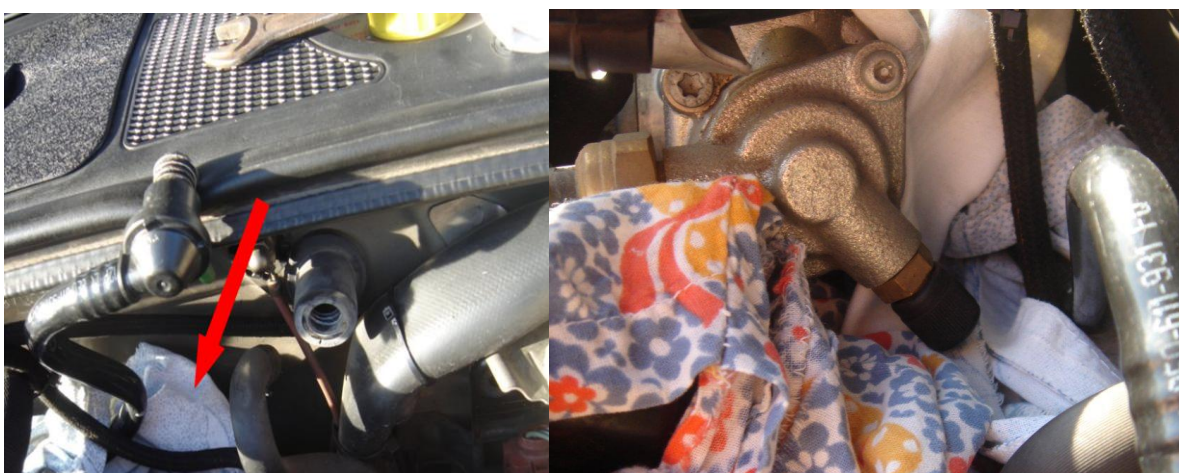
Заводим машину и мучаем пока она сама не заглохнет. Только теперь можно начинать демонтаж топливопроводов и тнвд. Однако надо быть готовым к тому, что в системе остаётся какое то давление и во избежание растекания бензина по двигателю, подкладывать под разъединяемые узлы тряпки или ветошь.

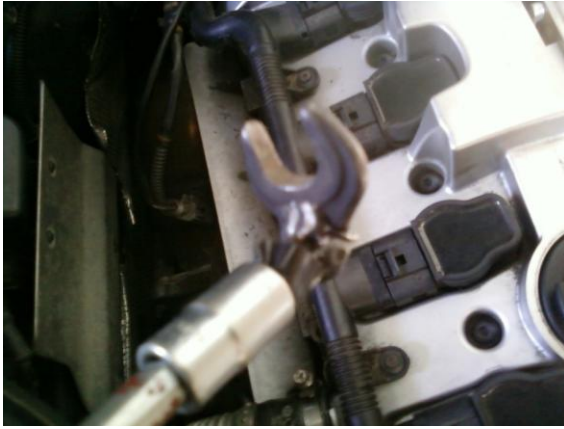
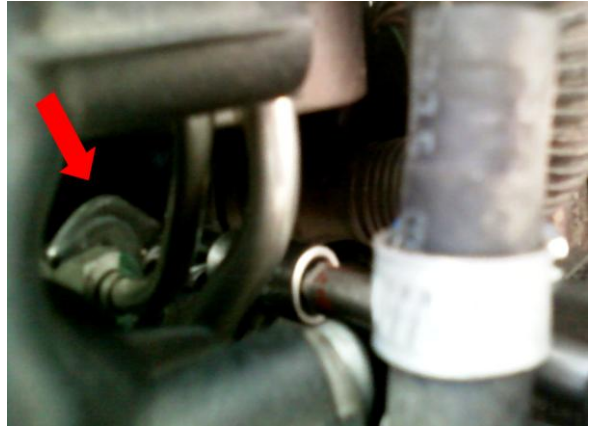
Задержусь только на одном моменте. На ранних моделях с такой топливной системой, трубку «обратки» делали металлической, что усложняло демонтаж самого тнвд. Позже, видимо учитывая многочисленные «пожелания трудящихся», её стали делать резиновой, тем самым значительно облегчив эту процедуру. В нашем случае нам «не повезло», и нам достался тнвд с металлической «обраткой». Для таких случаев мы смастерили «спецВАГинструмент» - рожковый ключ на 14 с приваренным шестигранником на 10,

который позволяет нам достаточно комфортно добраться до штуцера предохранительного клапана на топливной рампе и полностью отсоединить трубку слива топлива («обратку»). Тем самым тнвд получает подвижность, достаточную для того что бы оттянуть его от гбц на расстояние позволяющее вынуть заменяемый толкатель.

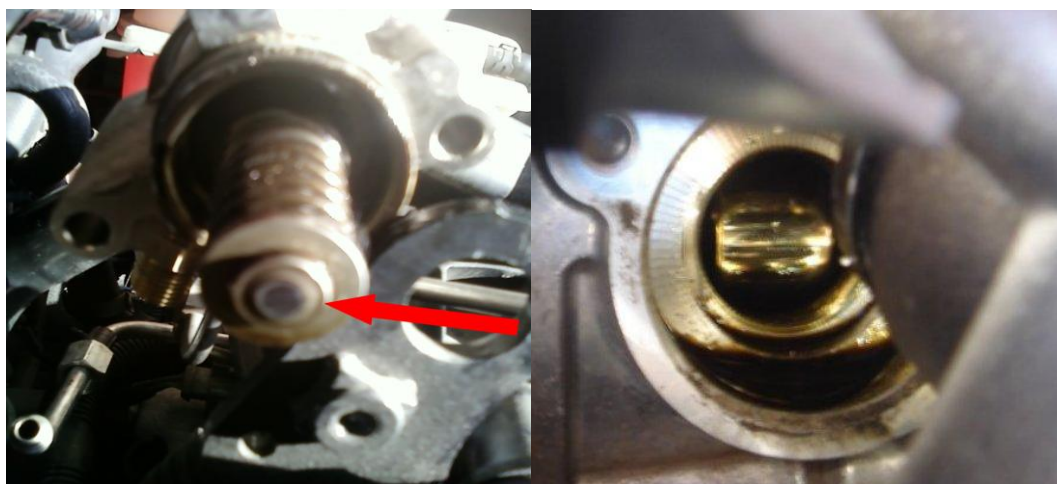
Не лишне взглянуть и на состояние штока тнвд и кулачков распредвала

Тоже есть «потёртости» но не критичные. А вот состояние задней крышки (06F 103 107 G) или корпуса по экзисту, вызывает опасение
